平成26年5月26日

明石公園サクラ剪定樹勢回復作業 報告

(一社)兵庫県造園建設業協会
技術委員会 中井 堅

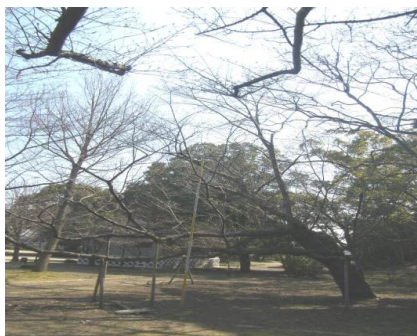
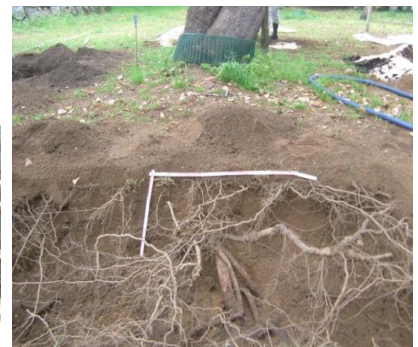
サクラ① H10.0m、C1.81m

大径枝の枯損あり、主要枝少なく樹勢不良。大径枝にスエヒロタケ着生、折損の危険性大。

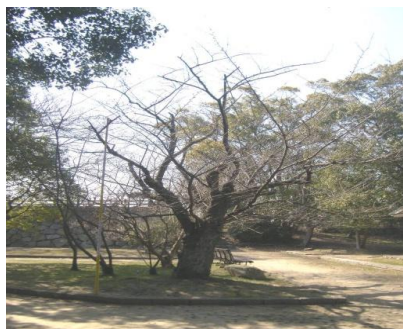
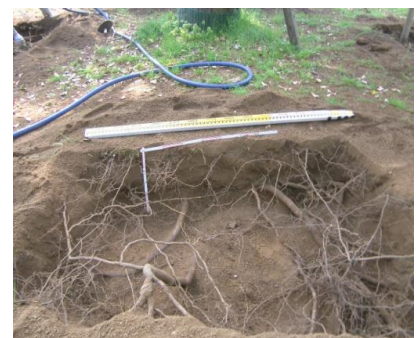
サクラ② H7.0m、C2.03m

枯下りが続き、枝張りの樹形不良、有効土層H30cmで、下部が固結粘質砂土基盤土壌

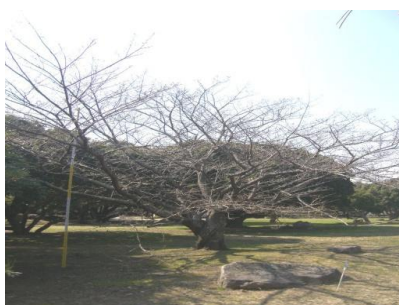
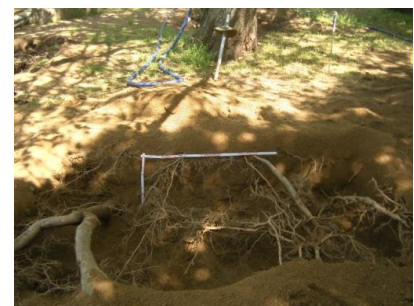
サクラ③ H7.0m、C2.38m

樹高生長不良、主要根の分布浅い(~H30cm)。固結粘質砂土で根系の発達不良

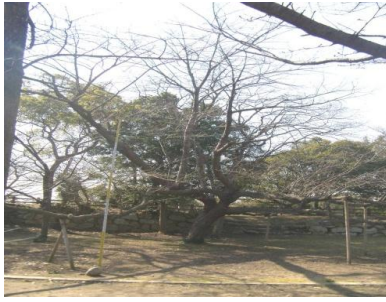
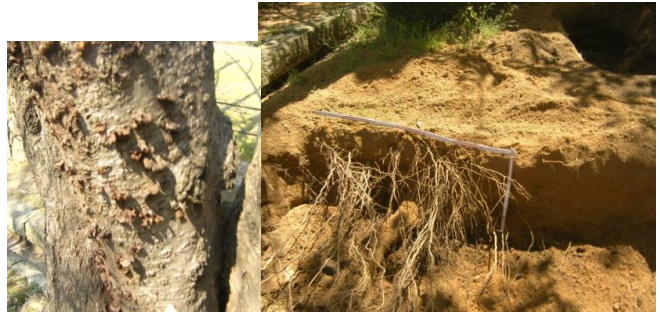
サクラ④ H9.0m、2.01m

大径の枯損枝あり、主要枝少なく樹勢不良。カワウソタケ除去防腐抑制処置望ましい。

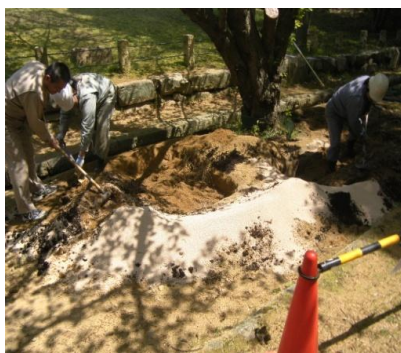
改良材充填状況

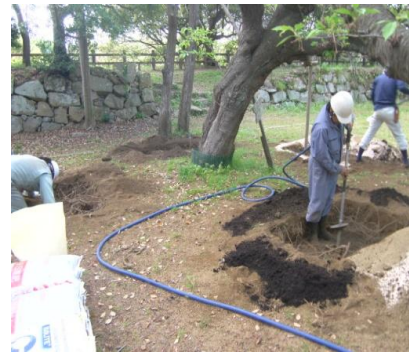
床掘状況(エアースコップ)
