平成26年5月26日

明石公園サクラ剪定樹勢回復作業 報告

(一社)兵庫県造園建設業協会
技術委員会 中井 堅

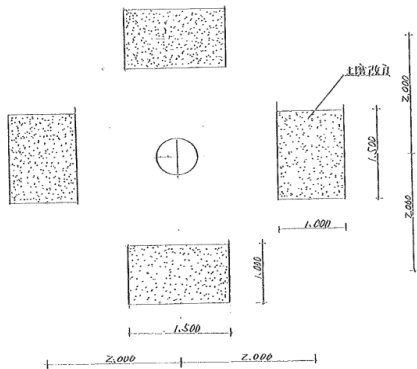
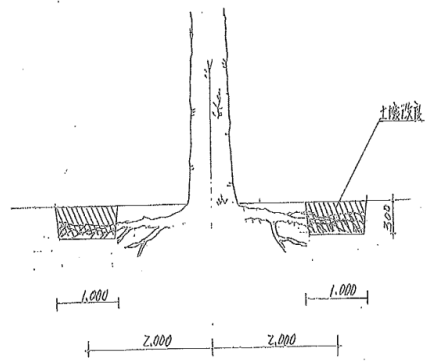
◇ 土壤改良仕様

枯下りが続き、新枝の生長緩慢等の樹勢不良改善処置として、根系の発達を促進させる土壤改良をおこなった。

- ・根元直系の約6倍の円周上の根系を発達させる。
- ・土壤改良深さは文化財保全規制からH30cmとし、1.5m × 1.0m × 4ヶ所の施工範囲とした。
- ・土壤改良材はバーク堆肥の有機質改良材を多用し、土壤の固結防止、保水性を高める無機質改良材を選択した。
- ・改良材配合比 バーク堆肥：イソライト：赤玉土：現況土＝25：10：5：60
